Bakalářská práce

Kostel Nanebevzetí Panny Marie v Jiníně

The Church of the Assumption in Jinín

Stavebně-historický průzkum

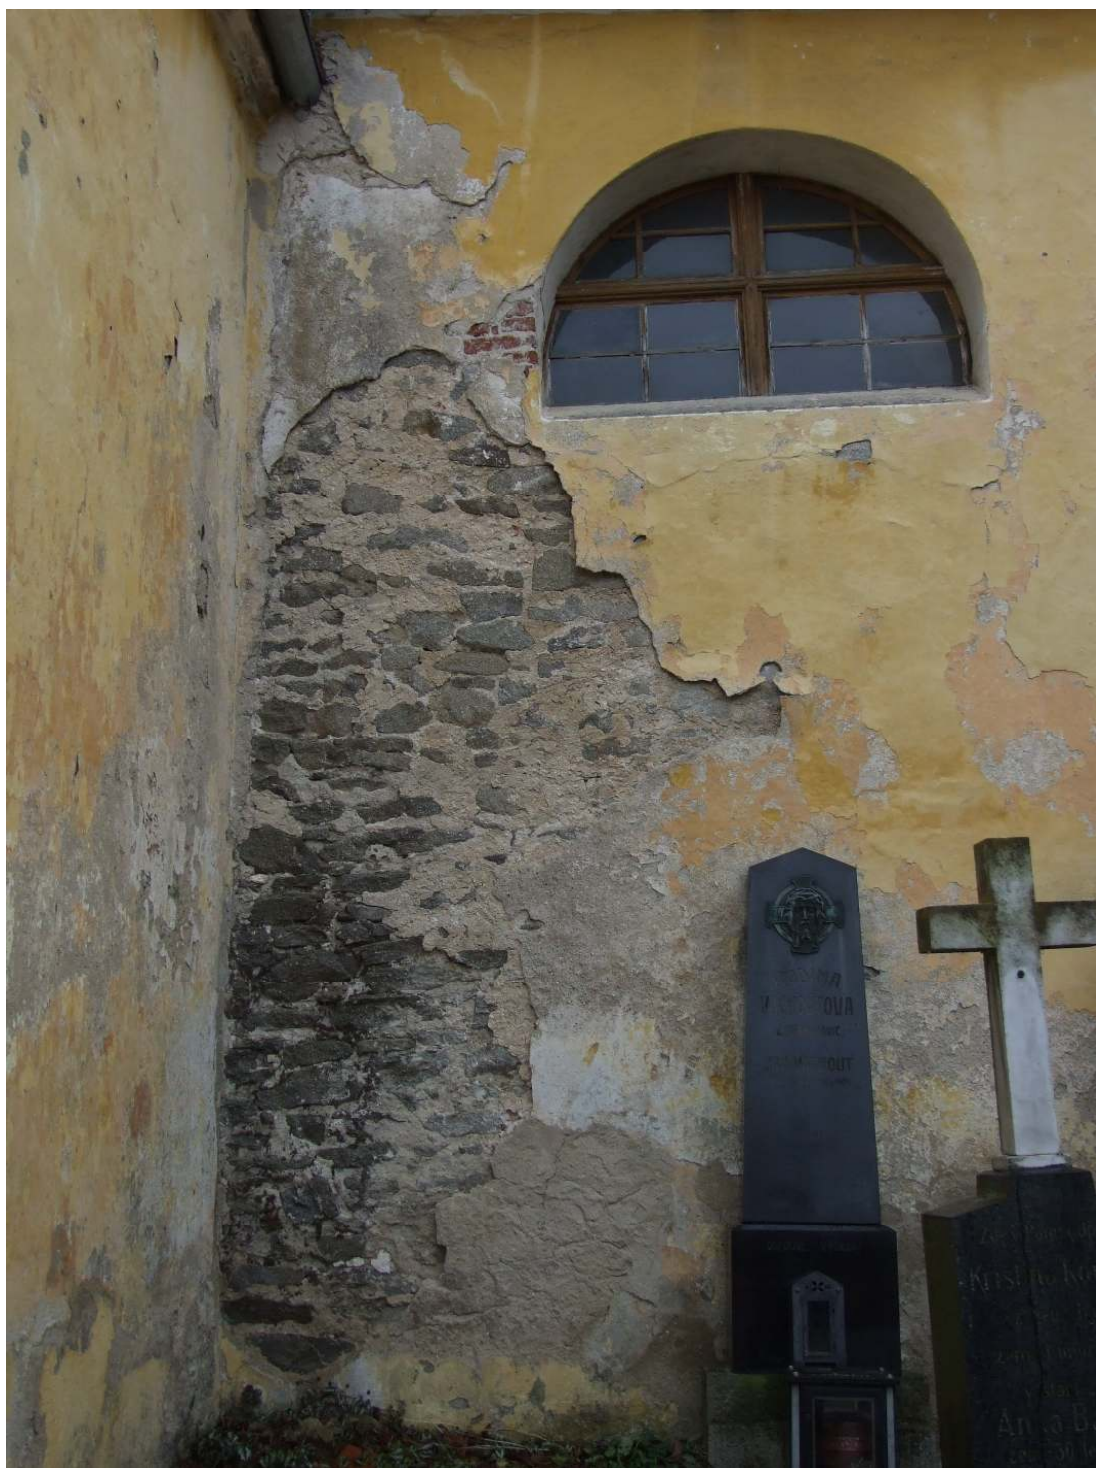
Obr.45 Jinín, kostel Nanebevzetí Panny Marie, severní stěna, detail zdiva

Nejvýraznějším a zároveň jednotícím prvkem je nárožní rustika, kvádrování, které je tentokrát provedeno plasticky.[44] Po celé délce severní strany probíhá profilovaná římsa, po obvodu předsíňky a v čele kaple je pak provedena v bohatší variantě. Omítky v barevnosti odpovídají celku kostela a jejich stav odráží i zde negativní přírodní vlivy. Zdivo lodě je z lomového kamene[45], dostavěné části z cihel.

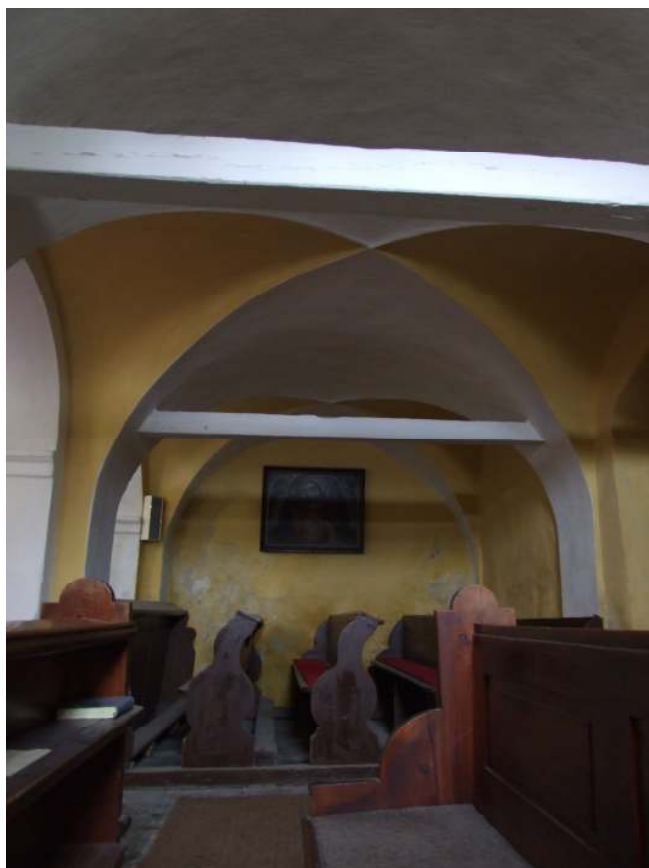
Obr.67 Jinín, kostel Nanebevzetí Panny Marie, pod kruchtou

Vstup do prostor pod kruchtou tvoří v síle zdiva lodi průchod s drobnými záseky v jeho zaklenutí, které byly patrně vysekané opět za účelem snazší manipulace s dveřmi.[66a,66b] Z tohoto místa se otvírá přímý pohled lodí kostela na hlavní oltář v presbytáři. Celek zděné kruchty je tvořen třemi oblouky arkád nesoucímí patro, vše je podklenuto valenou klenbou se třemi páry vztyčných lunet.[67] V rozponu klenby je zesílení vloženými trámy mezi opěrnou zdí a oběma středovými pilíři. Do prostorou pod kruchtou je přiváděno světlo pouze drobným

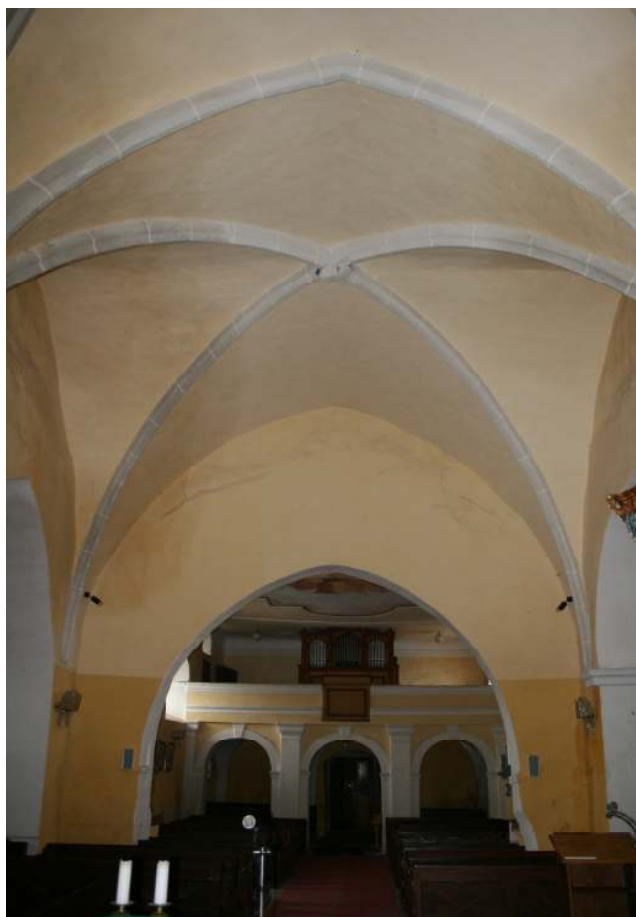
Obr.87 Jinín, kostel Nanebevzetí Panny Marie, střední pole, klenutí

Východněji směrem k presbytáři, v pohledu na půdorys středové pole, navazuje přímo na loď komunikační prostor mezi presbytářem, kaplemi a hlavní lodí.[87] Je zaklenuto křížovou klenbou s žebry klínového profilu, které vybíhají bez patek z líce zdiva.[88,89a,89b] Ve střetu křížení je svorník s dnes již nečitelným plastickým zdobením, patrně zoomorfním motivem dle pohledové asymetrie.[90] Žebra jsou v současné době pod šedavým vápenným nánosem, světlými linkami je zvýrazněno článkování. Směrem z východu vybíhají tři žebra opět přímo z líce zdiva, jsou sdružena, bez náběžných štítků a hlavice.[91a,91b] Celý tento prostor převyšuje výšku lodi a je k východu široce otevřen přímo do pětiúhelného presbyteria. Ze severní a jižní strany navazují kaple, které jsou otevřeny neprofilovanými arkádami.[92a,92b]

Zaklenutí středního pole, závěru pětibokého presbytáře a jižní kaple je provedeno křížovou klenbou s mohutnými klínově profilovanými žebry. Zpracování žeber však není shodné ve všech těchto prostorách. Ve středním poli odpovídají čtyři silná žebra dalším čtyřem v oblasti kněžiště, zbývající dvě čelní žebra závěru (přímo na východ) jsou však svou dimenzí slabší. Výběhy zmíněných žeber v presbytáři se však shodují, vybíhají přímo z líce stěny bez patek ostruhovým podseknutím.²⁹ Lze tedy předpokládat buď pouze rozlišný stavební postup vycházející ze subtilnosti závěru kněžiště, vše v rámci jediného časového výseku – jedné stavební fáze, nebo návaznost dvou dobově vzdálených prací, dvou etap, v rámci celkové gotické výstavby. V pohledu na vnější uspořádání opěrného systému, na dimenze opěrných pilířů a zejména na zesílení dvou z nich blíže k lodi, lze přijmout za pravděpodobnou poslední z variant, tedy dvou časově rozlišných stavebních etap v rámci gotické výstavby. Pak by v I.fázi bylo vystavěno pravoúhle zakončené kněžiště navazující na střední pole a obě tyto části následně zaklenuty stejným typem křížové klenby. Opěrný systém takto řešeného presbyteria se dochoval v původních opěrných pilířích z lomového zdiva. Jsou to z nich dva mohutnější na pomyslných rozích pravoúhlého závěru (dnes zesíleny) a viditelná část třetího pilíře na severní straně kostela, jehož hmota je pohlcena stěnou severní kaple. Takto řešené jednoduché pravoúhlé presbyterium odpovídá zhruba počátkům 14. století, což by se shodovalo i s profilací žeber klínového tvaru. Následná úprava kněžiště by pak mohla souviset s dalšími historickými událostmi, jakými byly boje a časté požáry, zde mimo jiné i pozdějším vzestupem vsi na městečko. Rozšíření presbytáře s přístavbou opěráků mohlo tedy odpovídat poslední z etap středověké výstavby.

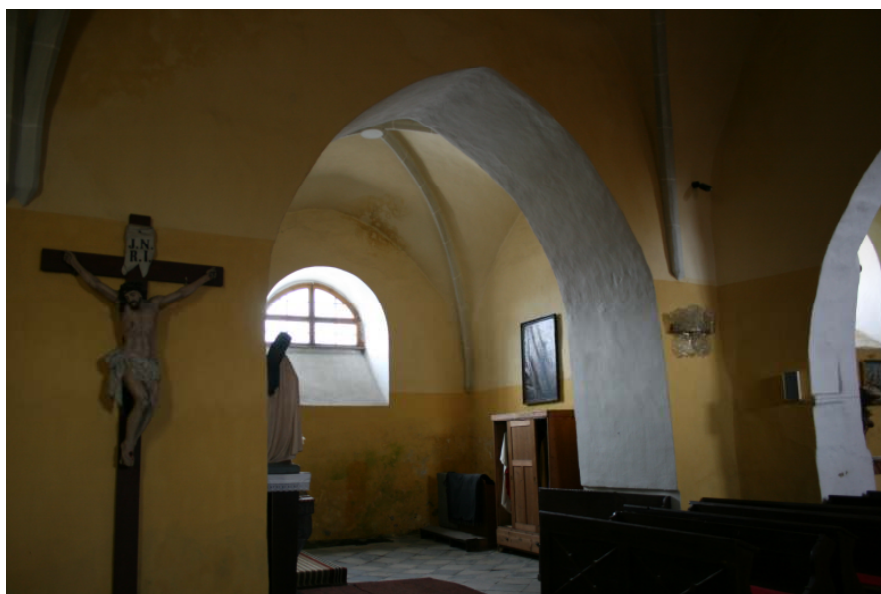
Obr.93 Jinín, kostel Nanebevzetí Panny Marie, vstup do jiné kaple

Jižní kaple je otevřena neprofilovanou lomenou arkádou a zaklenuta opět jedním polem křížové klenby.[93] Její žebra jsou klínová, vybíhají přímo z rohů bez podpůrných konzol či přípor, je zde však náznak kamenického opracování.[94a-94c] Ve střetu křížení lze spatřit hladký kulatý svorník bez zdobení.[95] Celý klenební systém je opět pod nánosem omítky více zdůrazněn. Stěny prostoru jsou hladké, místy s opadem i lokalitami narušenými vlivem vlhkosti. Z jižní strany sem vede světlo doširoka rozevřená špaleta, ve které je zasazeno půlkruhové okno stejné typiky okenních otvorů v lodi.[96] Podlahová krytina blíže k jihu sesedá, tato propadová tendence odkazuje patrně na možnost další úrovně v podzemí. [97]

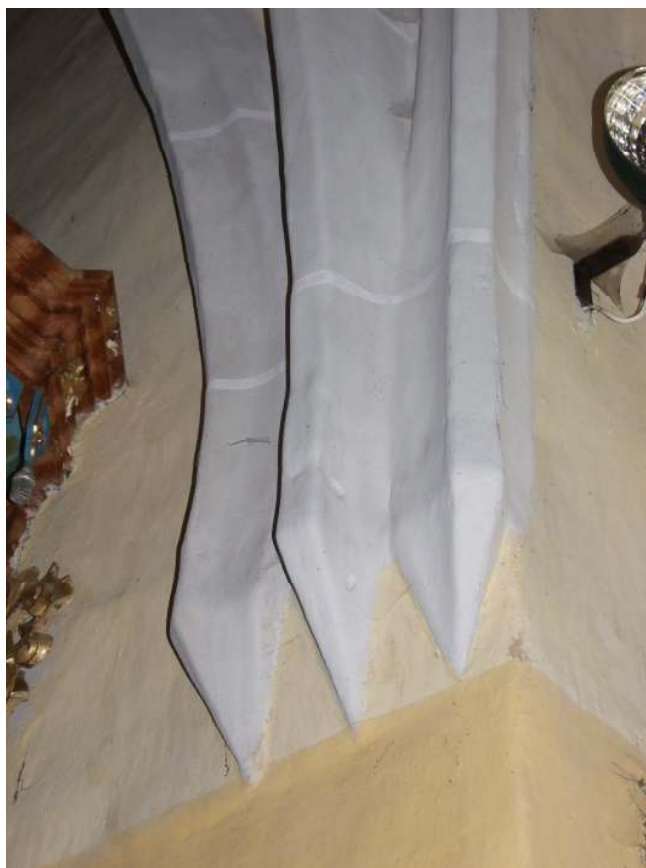
Obr.111c Jinín, kostel Nanebevzetí Panny Marie, presbytář, výběh tří žeber

žeber se však nachází na hranici odstupnění prostoru kněžiště od středového pole.[111a-111c]

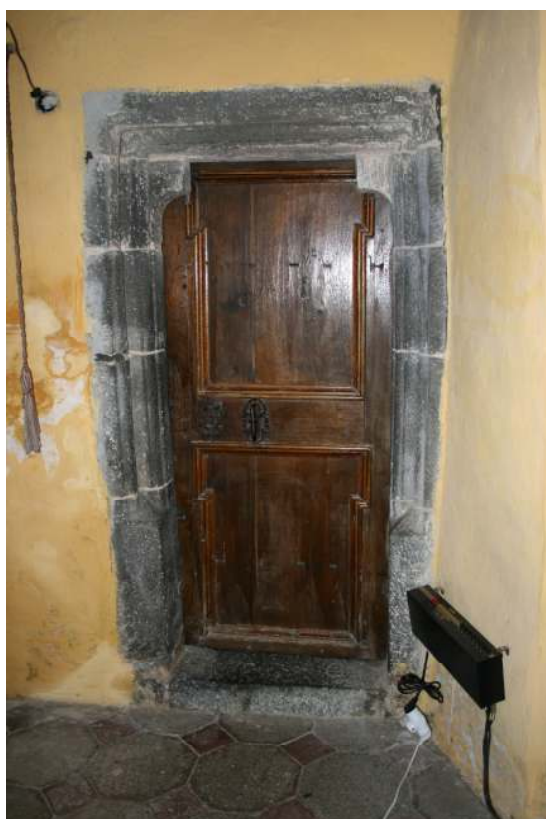
Obr.115, Jinín, kostel Nanebevzetí Panny Marie, portál, vstup do sakristie

Vstup do prostor sakristie představuje vsazený kamenný portál ze dvou nahrubo osekaných bloků s přímým překladem, patrné je velmi jednoduché okosení bez dalších známek po detailnějším zpracování.[30] Portál uzavírají dřevěná vrata pobita železnými pláty propojenými pasy, kování zámku je pouze zlomkovité. Nad tímto vchodem se nachází drobné okno, svým provedením gotické, tedy ve špaletě je zasazeno kmenné ostění ukončeno tvarem jeptišky.[31,32] Tato typika odpovídá také oknu při západní stěně sakristie.[33] Posledním z okenních otvorů se nachází opět v čele a vede světlo do jižní kaple. V tomto případě jde o půlkruhový otvor, širokým obloukem zakončené jednoduché okno.[34] Tento typ oken se nachází v počtu čtyř podél celé lodi kostela.

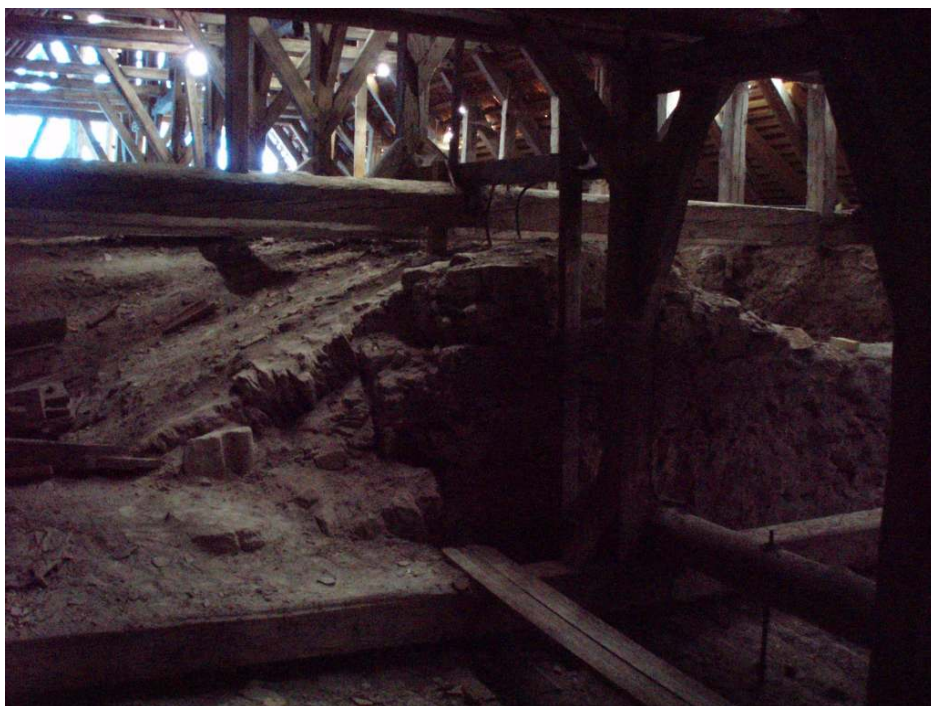
Obr.147b Jinín, kostel Nanebevzetí Panny Marie, půda, předěl mezi presbytářem a lodí

Půdní patro ve svém členění odpovídá dispozičnímu dělení prostor kostela, v místech napojení lodě na závěr je kamenný předěl, který vymezuje odlišné výškové úrovně.[147a,147b,147c] Typika časově rozdílného zaklenutí vnitřních prostor se odráží ve vzhledu půdních podlah. Krytí nad lodí je ploché, dřevěnými palubkami[148a-c] Ve východní části nad závěrem jsou patrné ruby gotických křížových kleneb. Zakončení gotických kleneb a návaznosti obou částí jsou velmi komplikované, v podobě přímých řad i do oblouku kladených lomových kamenů. Při severní straně se na tomto předělu nachází cihelná zítka, která narušuje plášť střechy.[149] Hned poblíž je vidět volně ležící nevyužitý blok kamenného žebra.[150] Dřevěná lávka nad lodí a presbytářem, nad vazebnými trámy krovu umožňují volný průchod celým půdním prostorem.
